# IMPORTANT SAFETY RECALL

NHTSA RECALL: 19V902  
CANADA RECALL: 2019-645  
FR ID: 55-1030

Forest River – Office of Corporate Compliance ("OCC") has decided that a safety defect exists in certain 2018-2020 Dynamax Isata motorhome recreational vehicles. Forest River is recalling the defect model(s) to ensure the safety of our future retail consumers and your dealership. Forest River apologizes for any inconvenience this action may cause your dealership; however, safety continued satisfaction and our commitment to building great products are of the utmost importance to Forest River.

# DYNAMAX SLIDE CONTROLLER REPLACEMENT – REMEDY INSTRUCTIONS

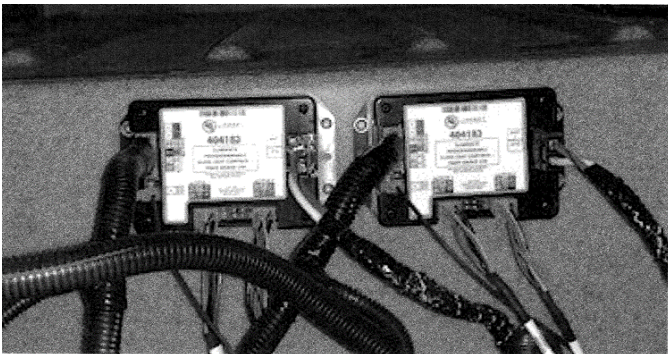
**FIGURE 1:**

**STEP 2:** LOOK FOR THE INSIDE WALL IN THE TRUNK(S) OF THE LOWER COMPARTMENTS;

- FIGURE 1 BELOW IS AN EXAMPLE PHOTO

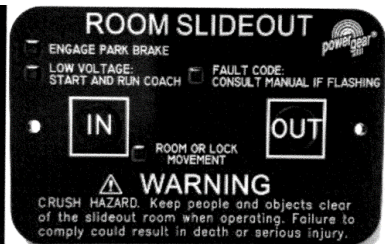
**FIGURE 3:**

- FIGURE 3 BELOW IS AN EXAMPLE OF THE INTERIOR SLIDE SWITCH(S);

**STEP 8:** REMOVE SLIDE SWITCH(S) FROM INSIDE THE VEHICLE;

**STEP 9:** INSTALL NEW SLIDE SWITCH(S) INSIDE THE VEHICLE USING THE SAME WIRING.

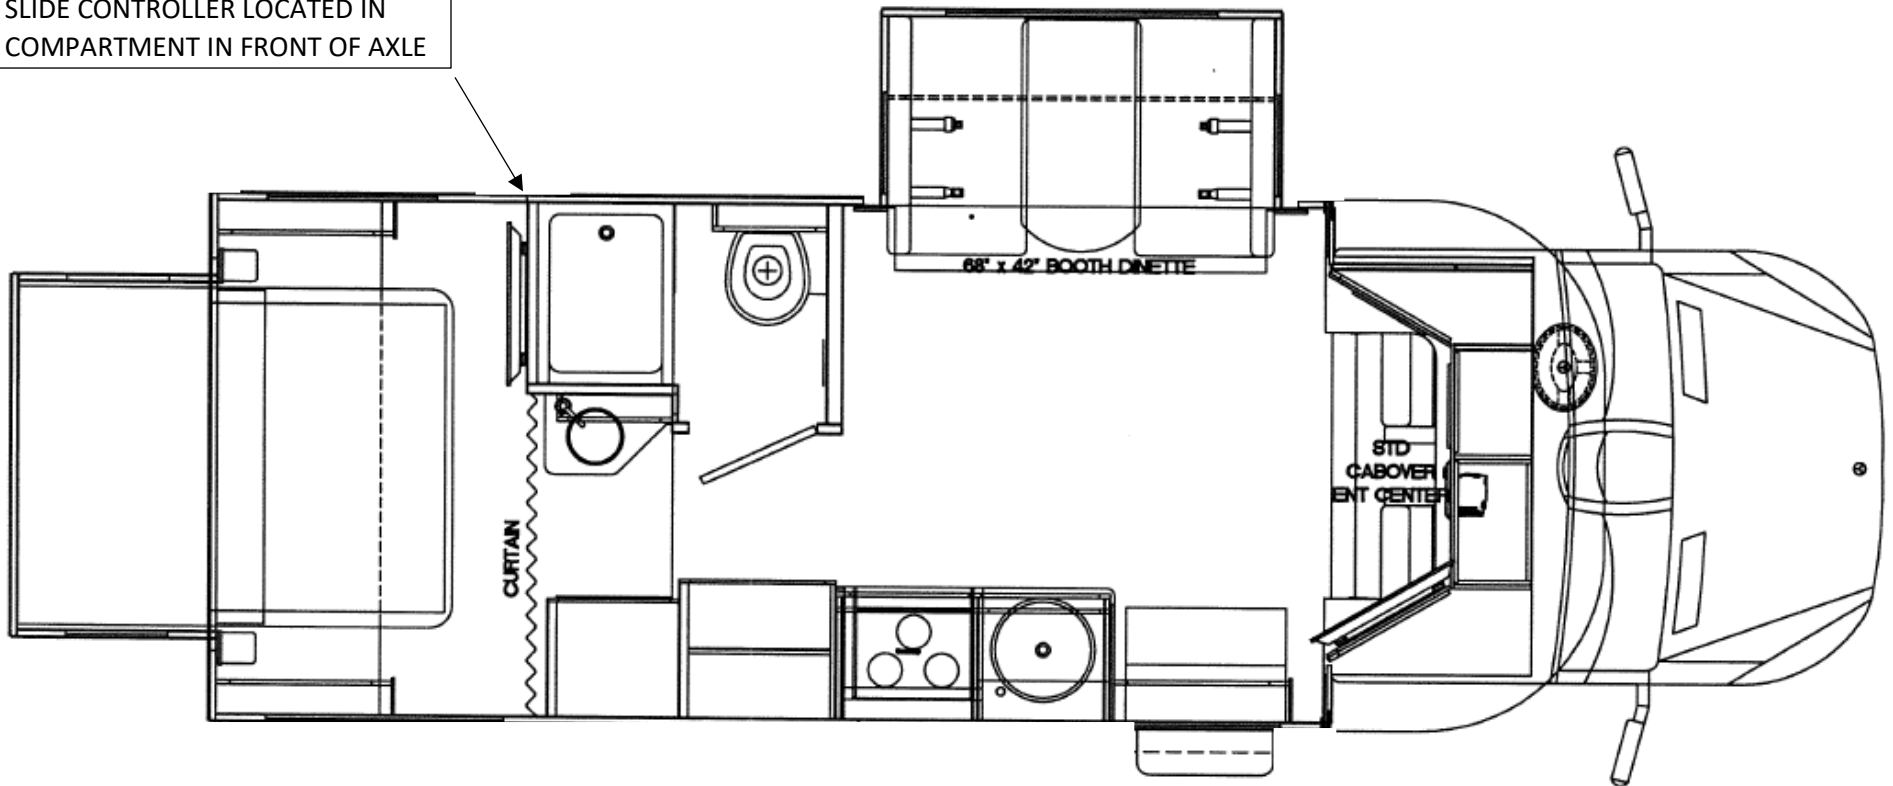
## ISATA 3 – 24RW

SLIDE CONTROLLER LOCATED IN  
COMPARTMENT IN FRONT OF AXLE

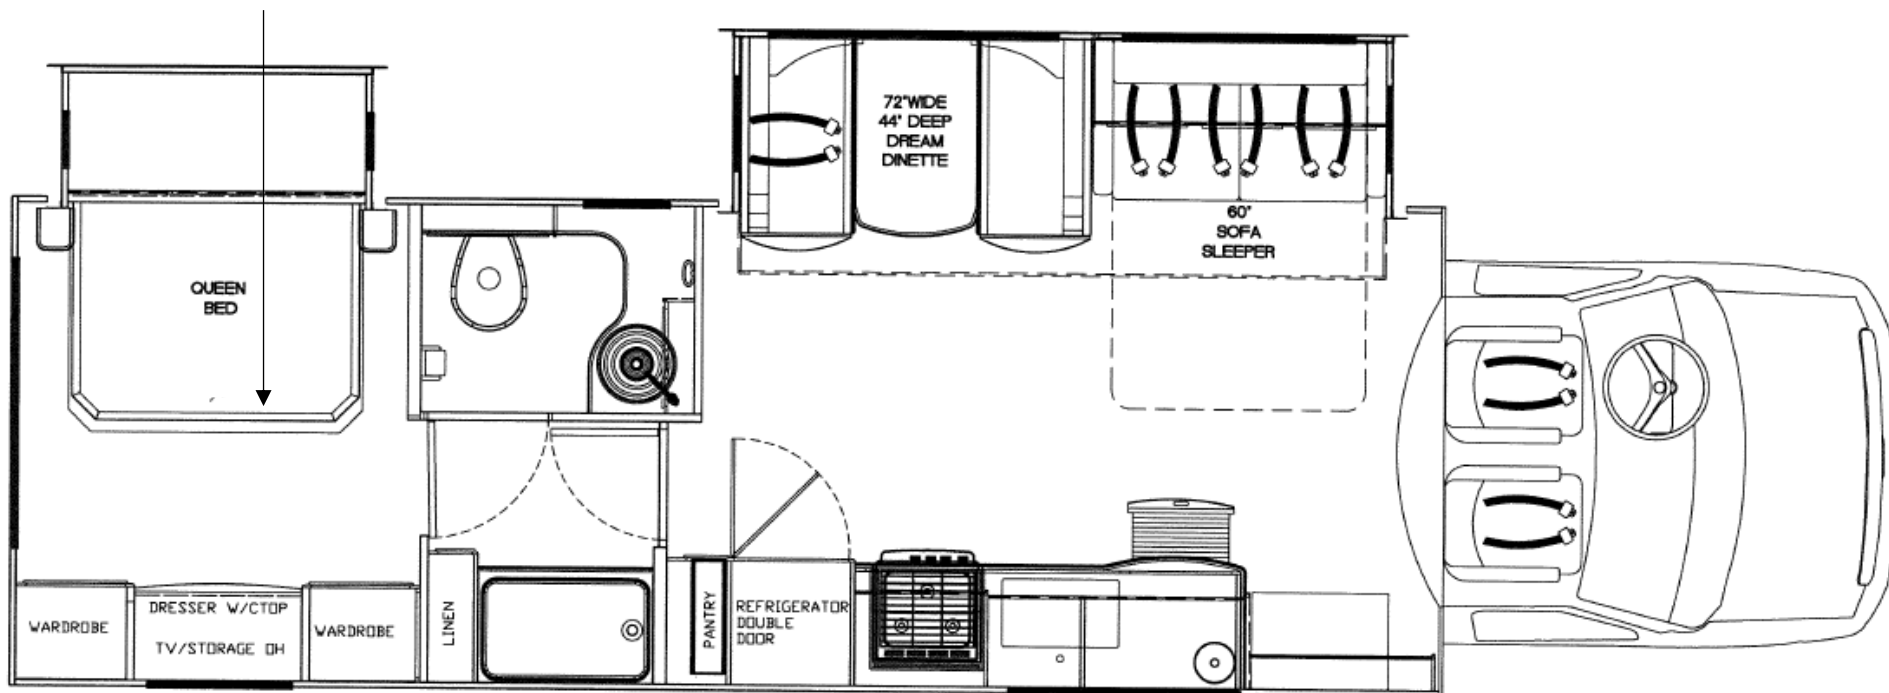
## ISATA 4 – 31DS

SLIDE CONTROLLER(S) LOCATED IN BED BASE

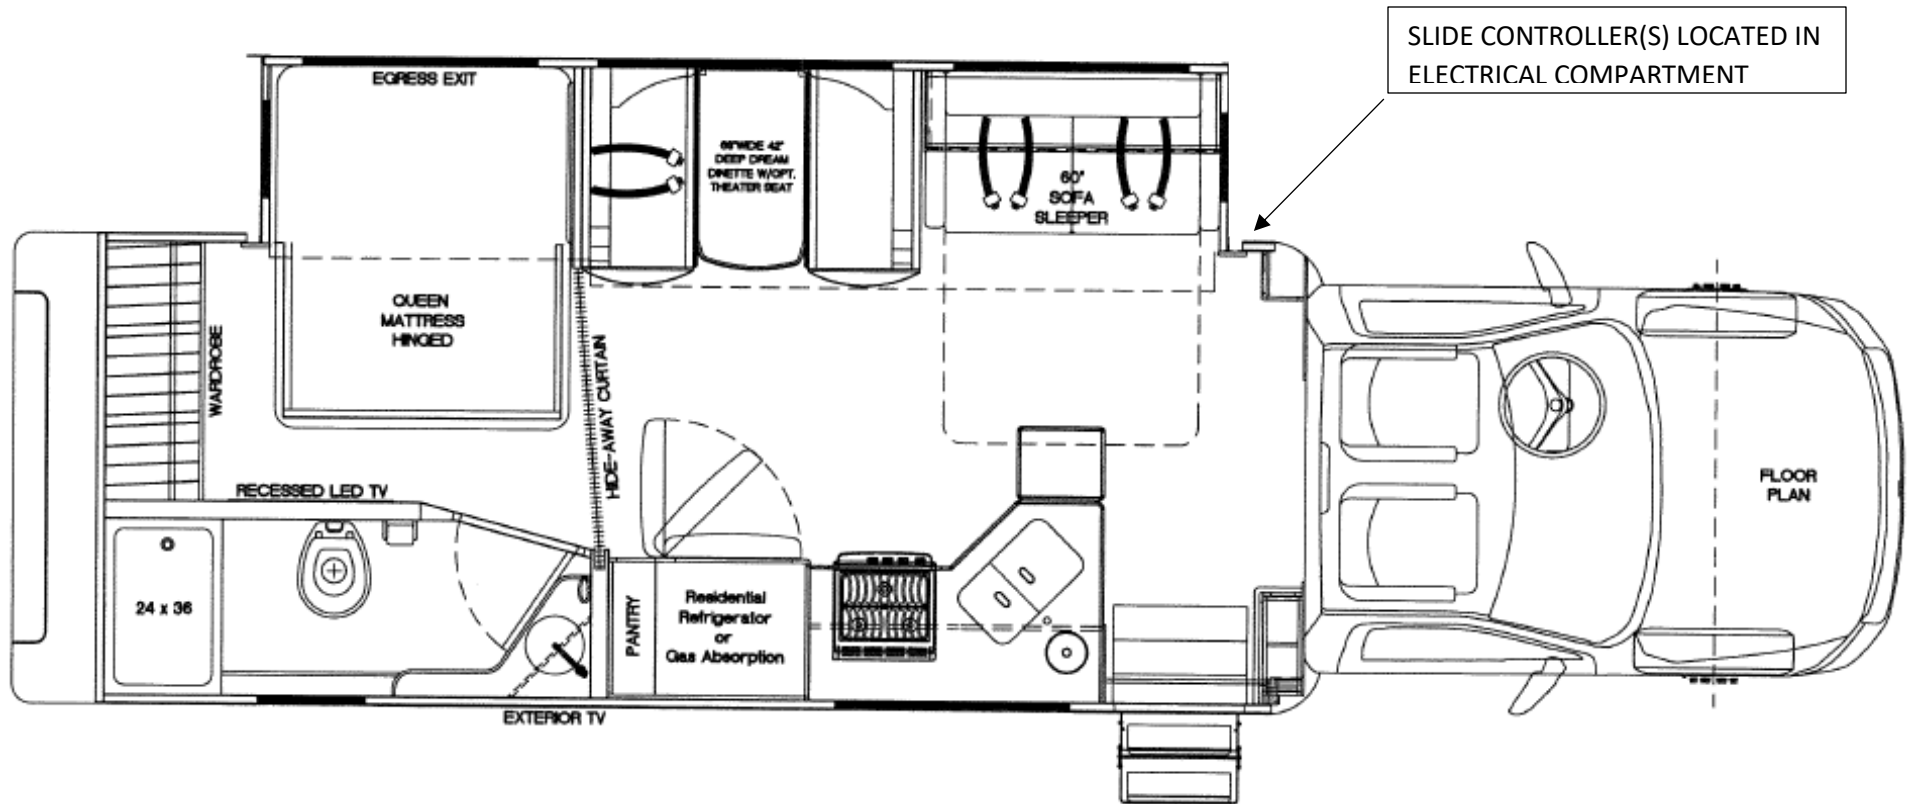
## ISATA 5 – 30FW

SLIDE CONTROLLER(S) LOCATED IN ELECTRICAL COMPARTMENT

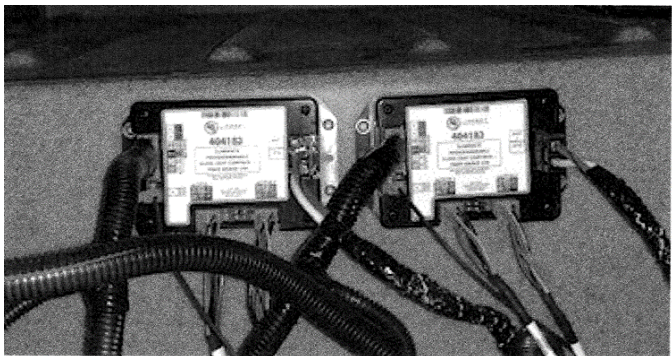
**FIGURE 1 :**

- LA FIGURE 1 CI-DESSOUS EST UNE PHOTO D'EXEMPLE

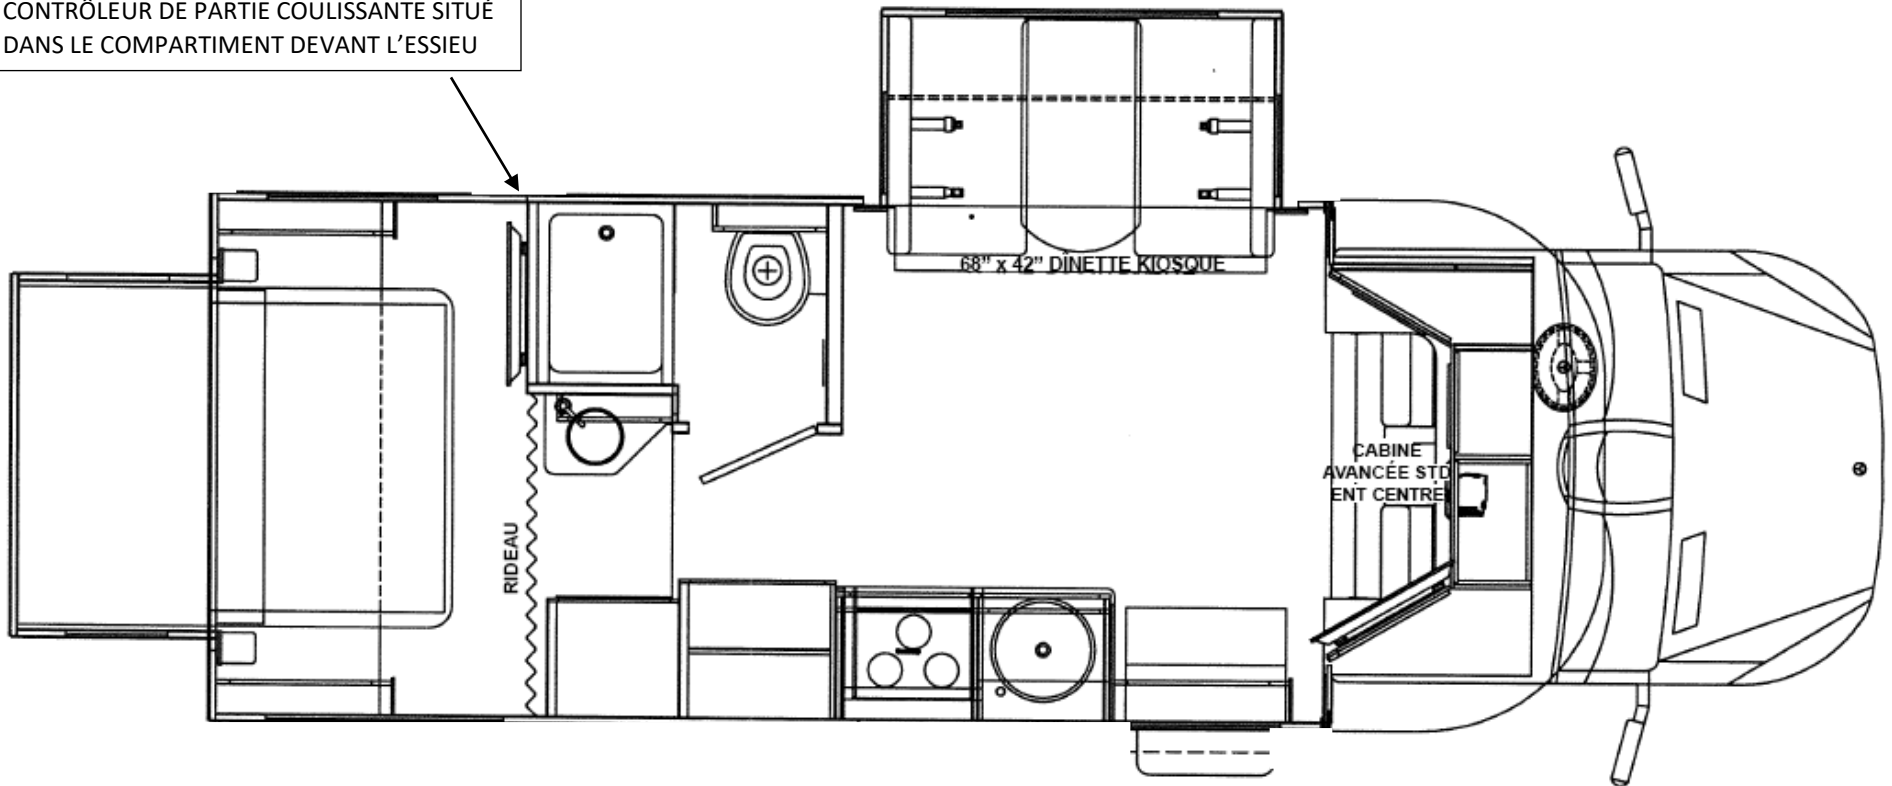
## ISATA 3 – 24RW

CONTRÔLEUR DE PARTIE COULISSANTE SITUÉ  
DANS LE COMPARTIMENT DEVANT L'ESSIEU

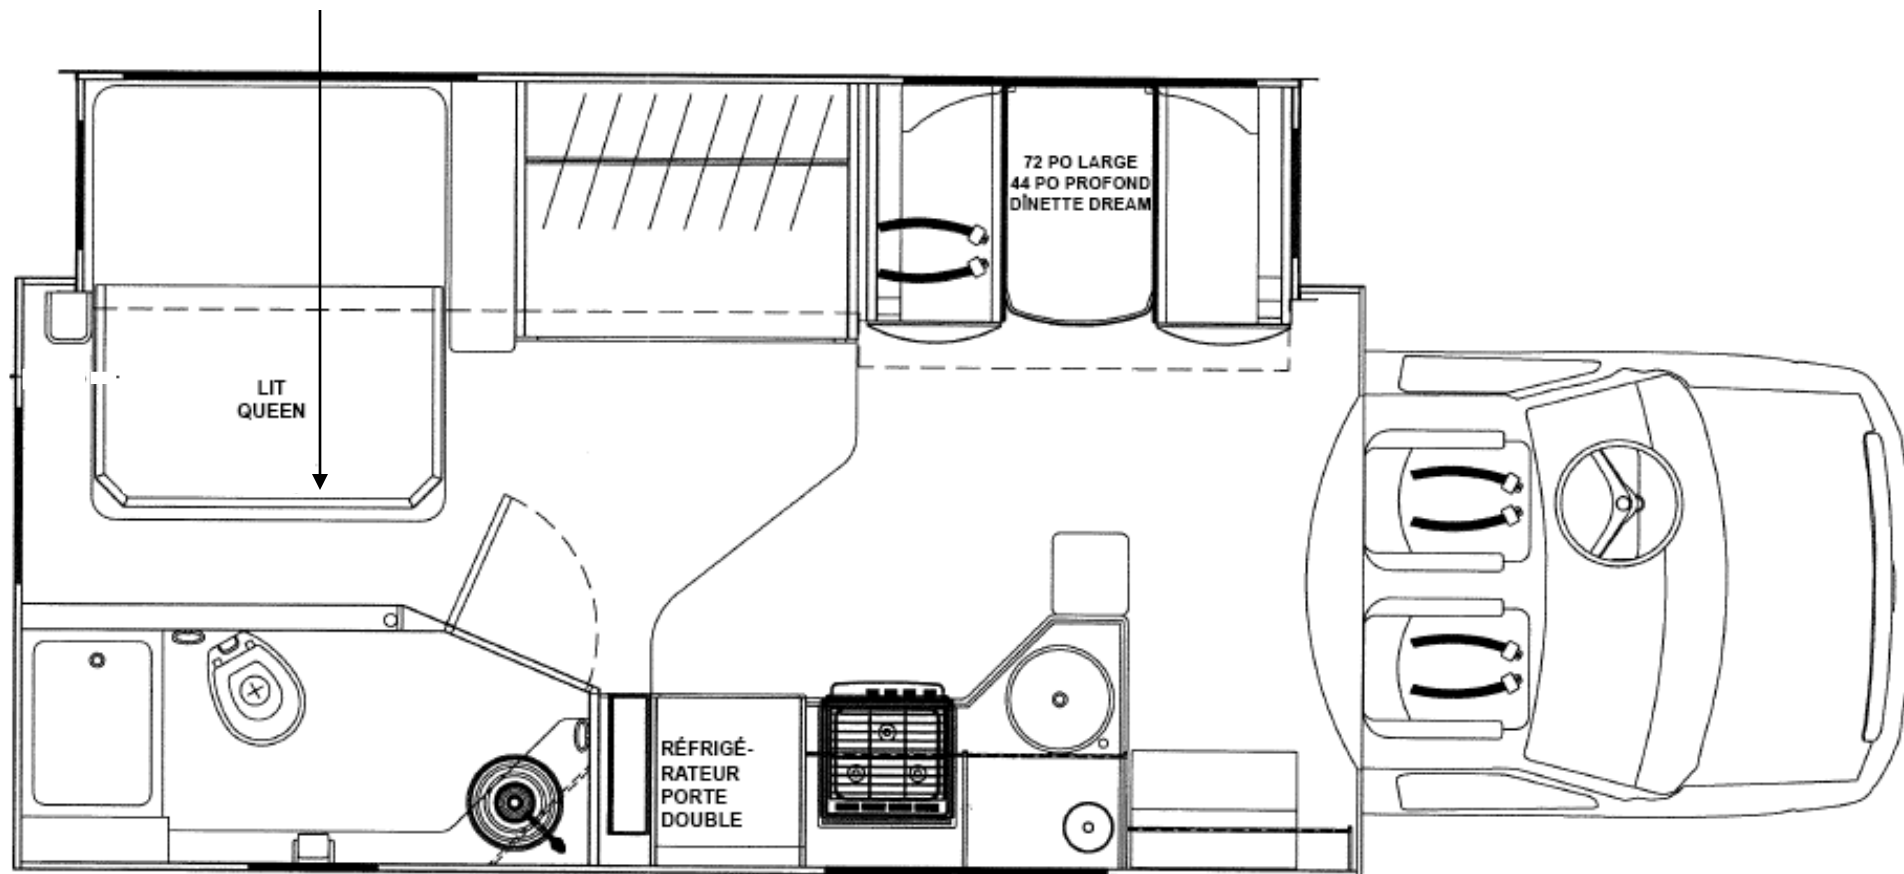
## ISATA 4 – 25FW

CONTRÔLEURS DE PARTIE COULISSANTE  
SITUÉS DANS LA BASE DE LA PLATEFORME

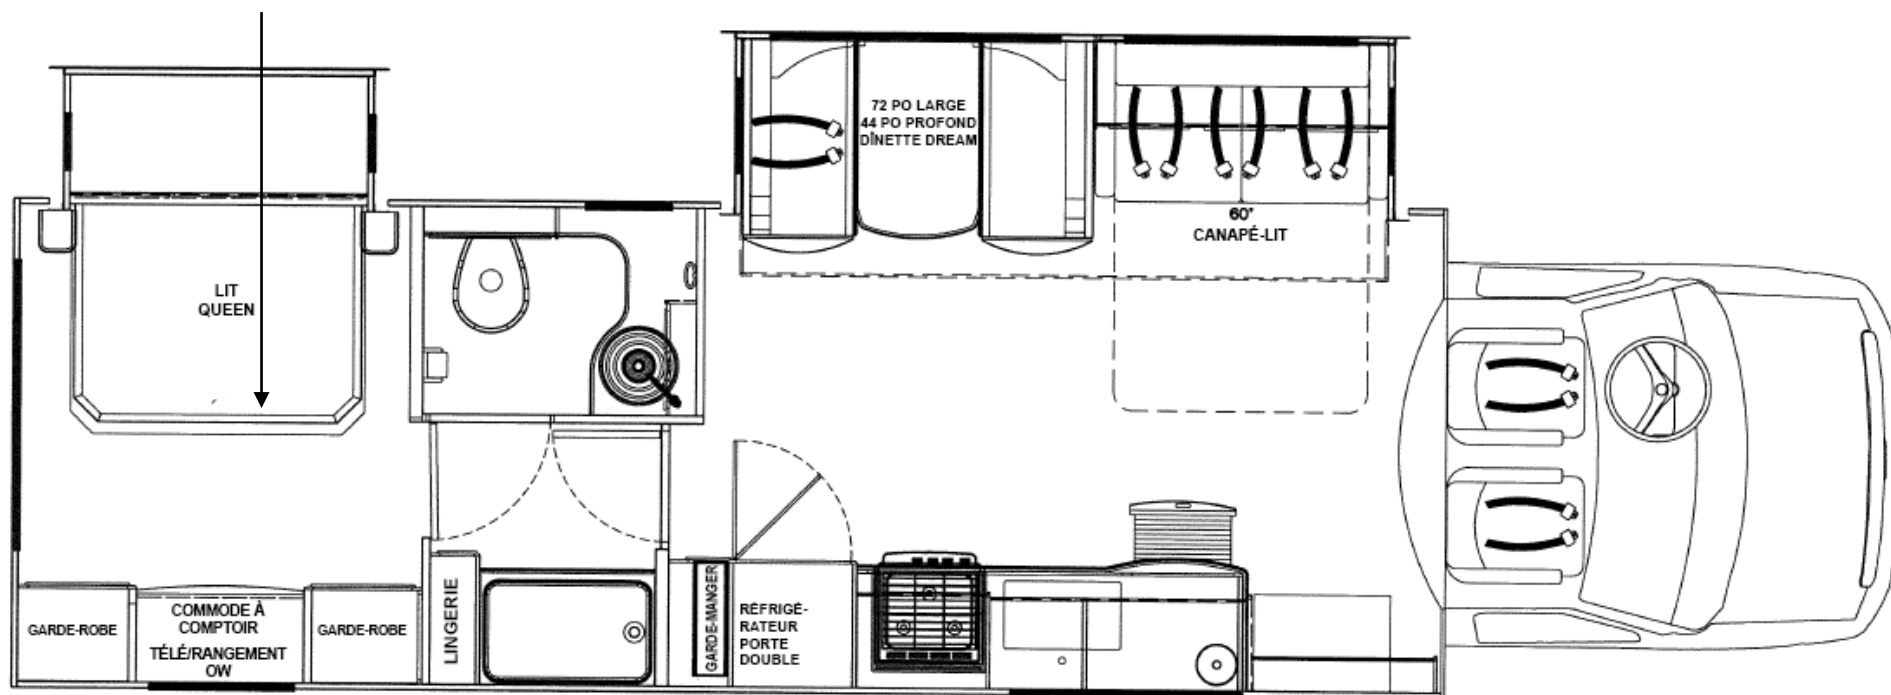
## ISATA 4 – 31DS

CONTRÔLEURS DE PARTIE COULISSANTE SITUÉS  
DANS LA BASE DE LA PLATEFORME
